Región No. 1

Barrio: Santurce

Sector: Santurce Sur

BARRIO: SANTURCE
SECTOR: SANTURCE SUR
BRIGADA: IVAN ACEVEDO
JAMES LLOYD
FECHA: AGOSTO 2009

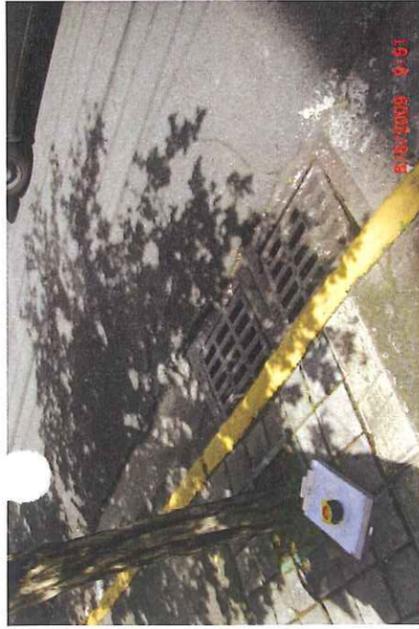
CIMG4649

| 2- ESTRUCTURA | <input checked="" type="checkbox"/> LIMPIA/SUCIA | <input type="checkbox"/> TAPADA/P.TAPADA | <input type="checkbox"/> ROTO | <input type="checkbox"/> NO NIVELADO |

- ACCION INMEDIATA ACCION INTERMEDIA LARGO PLAZO
- PRIMERA VISITA LIMPIEZA, DESTAPAR
- SEGUNDA VISITA SE REQUIERE SEGUNDA VISITA

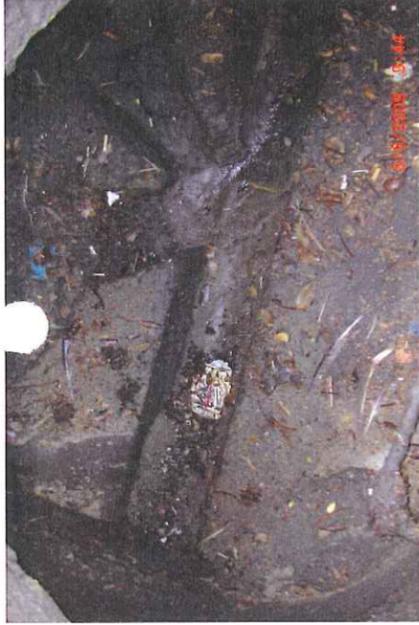
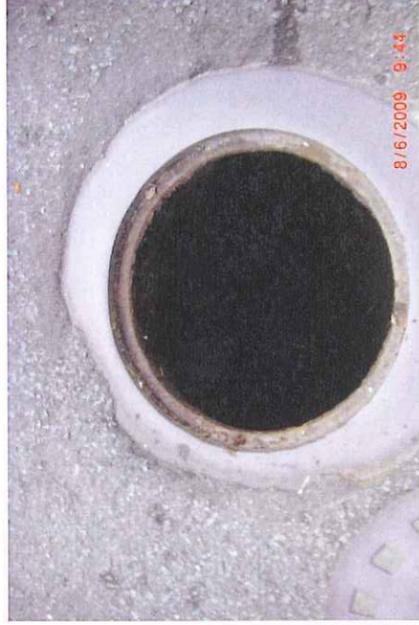
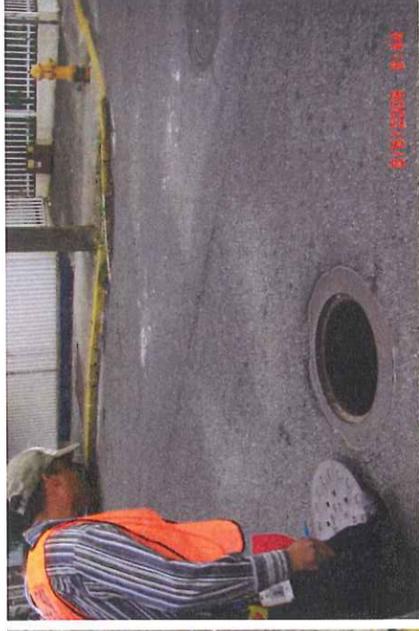
| 2- ESTRUCTURA | <input checked="" type="checkbox"/> LIMPIA/SUCIA | <input type="checkbox"/> TAPADA/P.TAPADA | <input type="checkbox"/> ROTO | <input type="checkbox"/> NO NIVELADO |

- ACCION INMEDIATA ACCION INTERMEDIA LARGO PLAZO
- PRIMERA VISITA LIMPIEZA, DESTAPAR
- SEGUNDA VISITA SE REQUIERE SEGUNDA VISITA

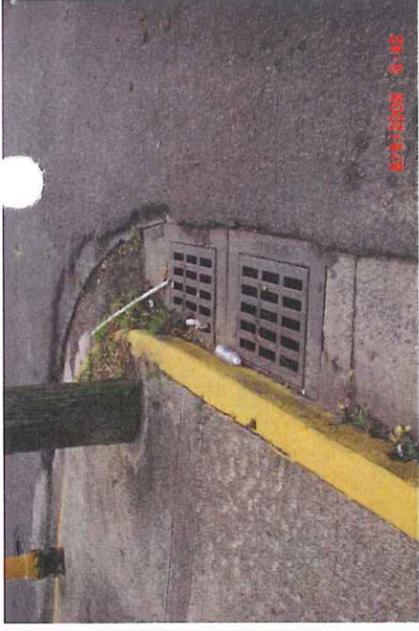
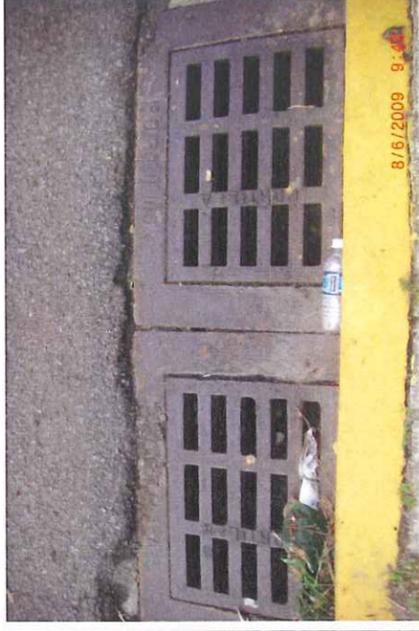
8/6/2009	H7b	S-008 - S-009	Del Parque Int. San Mateo	Estas estructuras están sucias y parcialmente tapadas.	<p>Acción Inmediata: Limpiar y destapar las estructuras e implantar una rutina de mantenimiento en la zona.</p>

| 2- ESTRUCTURA | <input checked="" type="checkbox"/> LIMPIA/SUCIA | <input checked="" type="checkbox"/> TAPADA/P.TAPADA | <input type="checkbox"/> ROTO | <input type="checkbox"/> NO NIVELADO |

LIMPIEZA DESTAPAR

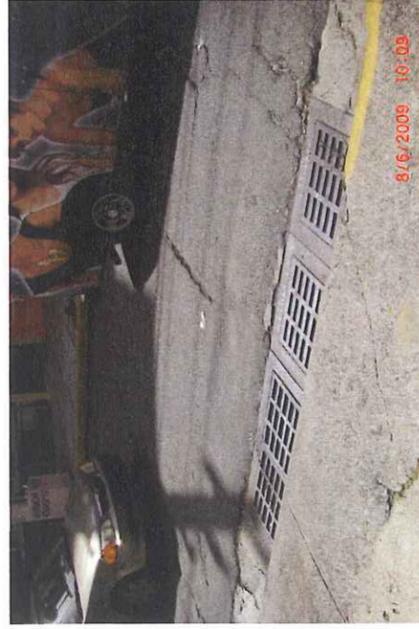
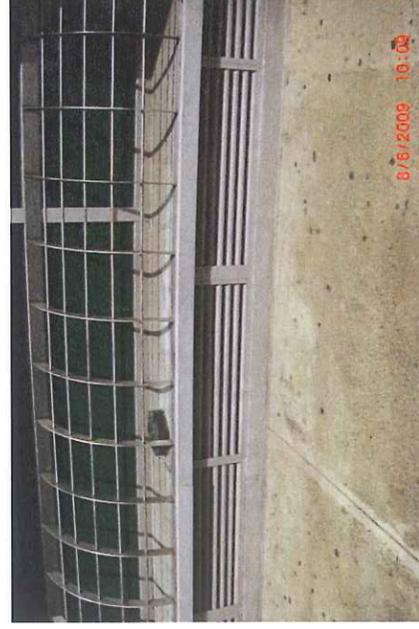
DESCRIPCION DEL PROBLEMA: ESTA ESTRUCTURA TIENE UN TUBO POR DERRAJO DEL POZETO COMO TAL DE APROX. 12"Ø Y DESCARGA AL TUBO POR UN HUECO QUE TIENE EN SU FONDO TAMBIEN TIENE UN TUBO DE SALIDA DE 8"Ø POR ENCIMA DEL DE 12"Ø HASTA Y DESCARGA EN DIRECCION DE LA P. DE LEON.

EN EL TIEMPO QUE ESTUBAMOS EN EL LUGAR LLOVIO Y DE INMEDIATO SE INUNDO, NOS DAMOS CUENTA QUE HAY UNOS POZETOS QUE DEBIDO A QUE ESTAN TAPADOS NO INTERCEPTAN ESCORRENTIA Y LA MISMA ESCURRE HACIA EL PUNTO BAJO S-004 y S-005. LOS POZETOS S-002 S-008 S-009 y S-010 DEBEN DESTAPARSE. A LARGO PLAZO SE DEBE ANALISAR ALTERNATIVA COMO INCLUIR POZETOS ADICIONALES Y/O CAMBIAR TUBO QUE VA DE LA ESTRUCTURA S-004 a la S-003 HAY QUE ESTUDIARLO.

SEGUNDA VISITA SE REQUIERE SEGUNDA VISITA ACCION INTERMEDIA
